㊦ 経年劣化による乳房撮影用 CR 受像器への影響

社会医療法人財団石心会 さやま総合クリニック

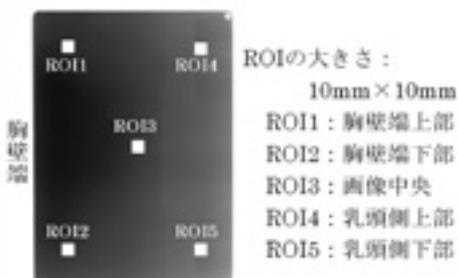
図 1：均一性 ROI 設定位置

均一性の撮影画像は、使用期間 3 年半で、乳房・マーカの跡が見られた。その他の IP は明らかな変化は認めなかった。

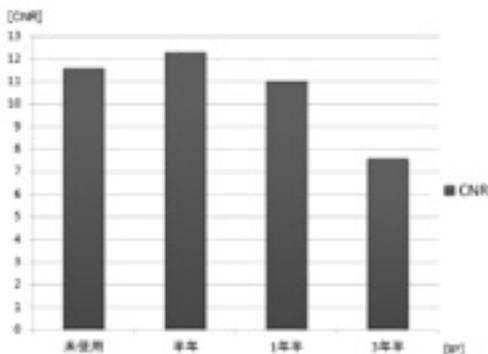
図 2：CNR 測定値

CNR は使用期間が長い IP ほど低い値となったのは、経年劣化による感度低下の影響と考えられる (図 2)。CNR は精中機構の管理目標値を参考に基礎値・管理幅が設定できるが、SCTF は当院の撮影条件では管理目標値に届かず、撮影条件の見直しを含めた検討が必要と思われる、経年劣化の評価には、CNR 測定が有用と考えられる。

長期間使用した IP では、感度低下の影響が临床上問題となる恐れがあるため、施設ごとに基礎値・管理幅を設ける必要があり、その評価には CNR 測定が簡便で有用である。

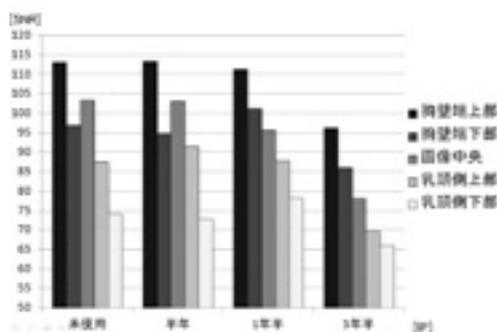
図 3：均一性 SNR 測定値

全ての IP の胸壁端の SNR が高い値となったのは、一般撮影装置を用いた測定より、ヒール効果の影響と考えられる (図 3、4)。全ての IP 下部の SNR が上部に比べ低い値となったのは、管球面と支持台のアライメントのずれによる影響が示唆される (図 3、4)。
