## 36 ALIGNMENT BARを使用したXVIシステム中心軸精度の検討

久喜総合病院

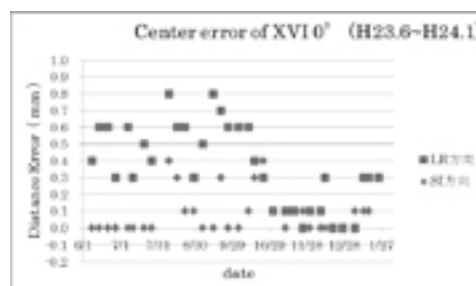
XVI $0^{\circ}$ のLR方向では最大誤差が $\pm 0.8\text{mm}$  平均誤差が $\pm 0.4\text{mm} \pm 0.2$ 、AP方向では最大誤差 $0.4\text{mm}$  平均誤差 $\pm 0.1\text{mm} \pm 0.1$ であった（図1）。XVI $90^{\circ}$ のAP方向では最大誤差が $\pm 0.4\text{mm}$  平均誤差が $\pm 0.2\text{mm} \pm 0.1$ 、SI方向では最大誤差が $\pm 0.8\text{mm}$  平均誤差が $\pm 0.2\text{mm} \pm 0.2$ であった（図2）。

検証期間内で当院の定めた許容誤差 $\pm 1\text{mm}$ を超えることはなかった。また、XVI $0^{\circ}$ のLR方向

で平成23年11月以降の結果が向上していた。これはLinacの定期点検で行われたマイラーシートの調整が原因と考えられる。

図1：XVI $0^{\circ}$ におけるAl球の誤差量

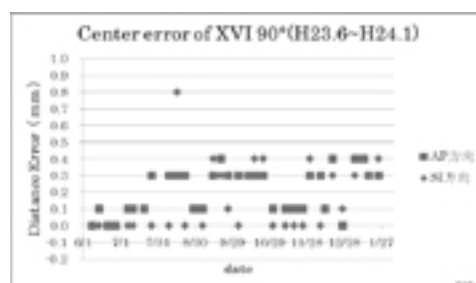
図2：XVI $90^{\circ}$ におけるAl球の誤差量
